(GMINA GŁUCHOLAZY, POWIAT NYSKI, WOJEWÓDZTWO OPOLSKIE)

FIGURA ŚW. JANA NEPOMUCENA Z ELEWACJI PALACU W NOWYM ŚWIĘTOWIE

PROGRAM PRAC
KONSERWATORSKICH

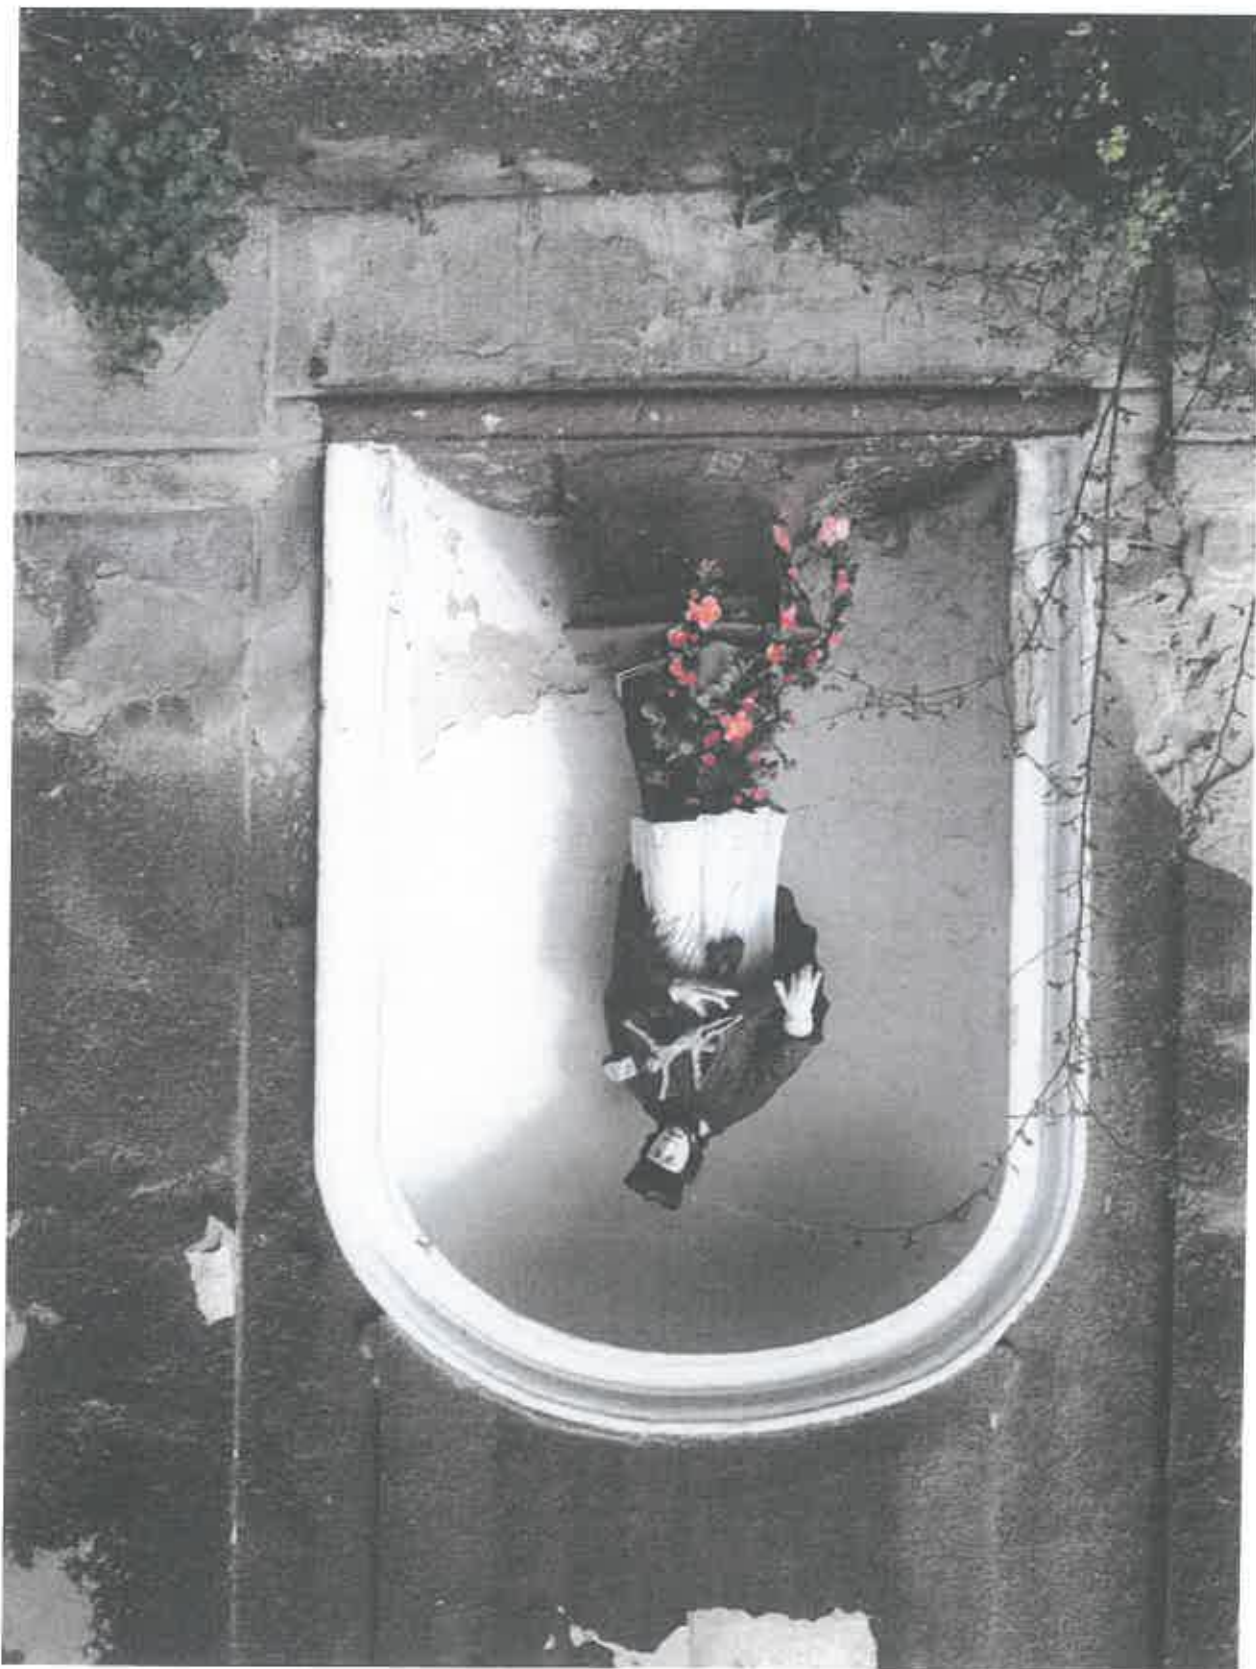
Fot. 1. Widok ogólny niszy z figurą św. Jany (z przodu)

Całość ustawiona we wnęce, w ścianie pałacu.

Wnęka tynkowana, z profilowanym obramieniem. Obecnie pokryta wtórnymi warstwami zapraw i farb. Stan warstw pierwotnych nieznanym, warstwy wtórne miejscowo odsposone i zruszone. Na tynkach widoczne pęknięcia i ubytki.

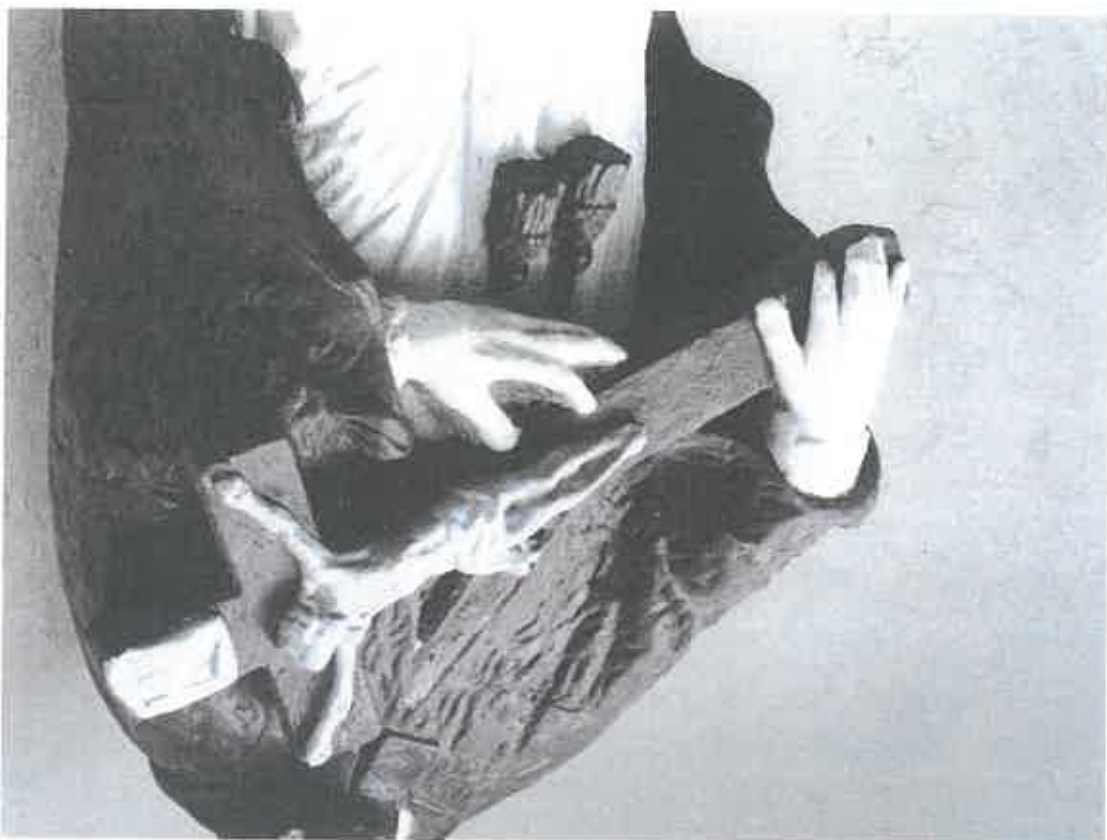
Fot. 4. Figura – część z krzyżem

Figura świętego Jana ma klasyczny, często spotykany kształt (poza, ubiór i atrybuty). Elementy kamienne pokryte wieloma warstwami przemalowań. Wiele z tych warstw to farby olejne. Odstonięty podczas oględzin fragment ujawnił mocno przeolejony powierzchnię kamienia.

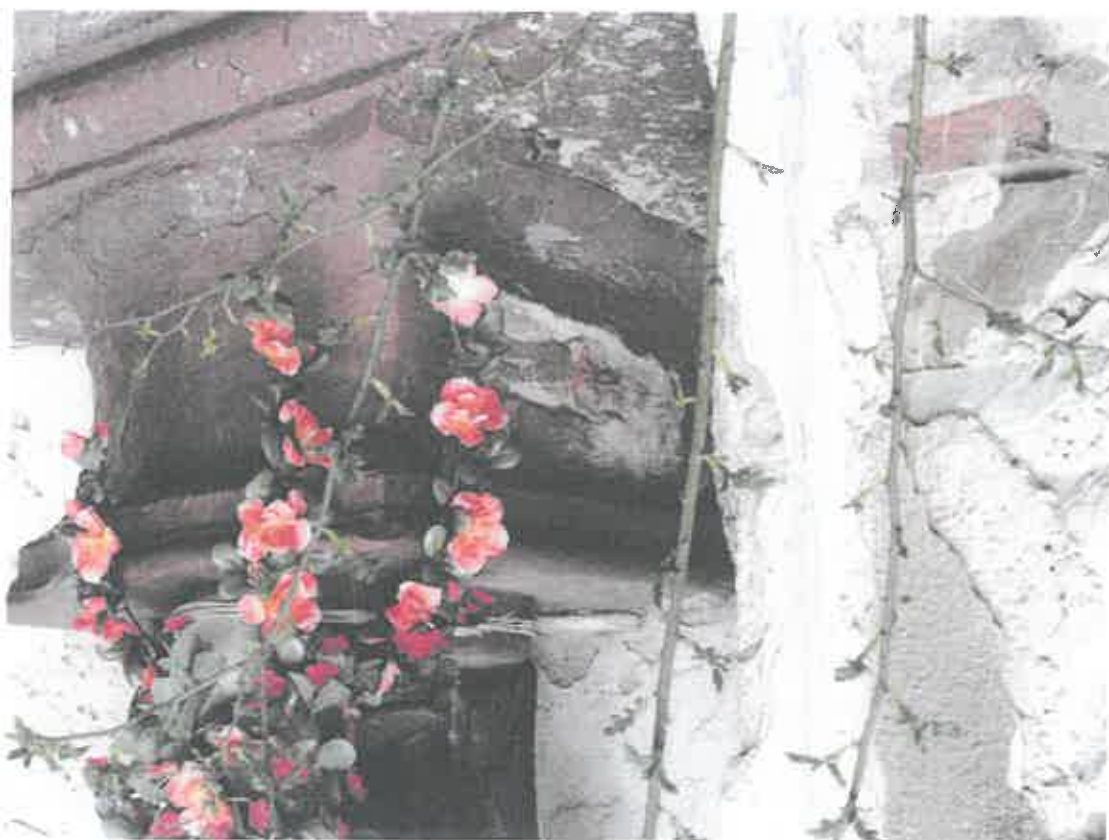
Fot. 7. Ubitek w postumencie

Postument ceglany, pokryty zaprawą. Pierwotnie w zaprawie wprowadzone profilowanie dolnej części. Obecnie całość, podobnie jak wnęka, pokrywa wtórne zaprawy i farby, w tym olejne. Zarówno farby, jak i zaprawy ulegają zruszczeniom i odsposieniom. Ubytki naprawiane w przeszłości niezgodnie ze sztuką konserwatorską. Obecnie nieudolne próby rekonstrukcji pokryte farbą olejną. W bocznej ścianie postumentu duży ubytek mechaniczny wygładzający na celową dewastację. Być może ktoś próbował sprawdzić, czy pod figurą nie ma skrytki.

13. Odsolenie elementów kamiennych.
14. Wzmocnienie osłabionych miejsc w kamieniu preparatem krzemooorganicznym.
15. Uzupelnienie ubytków w kamieniu masami mineralnymi imitującymi naturalny kamień.

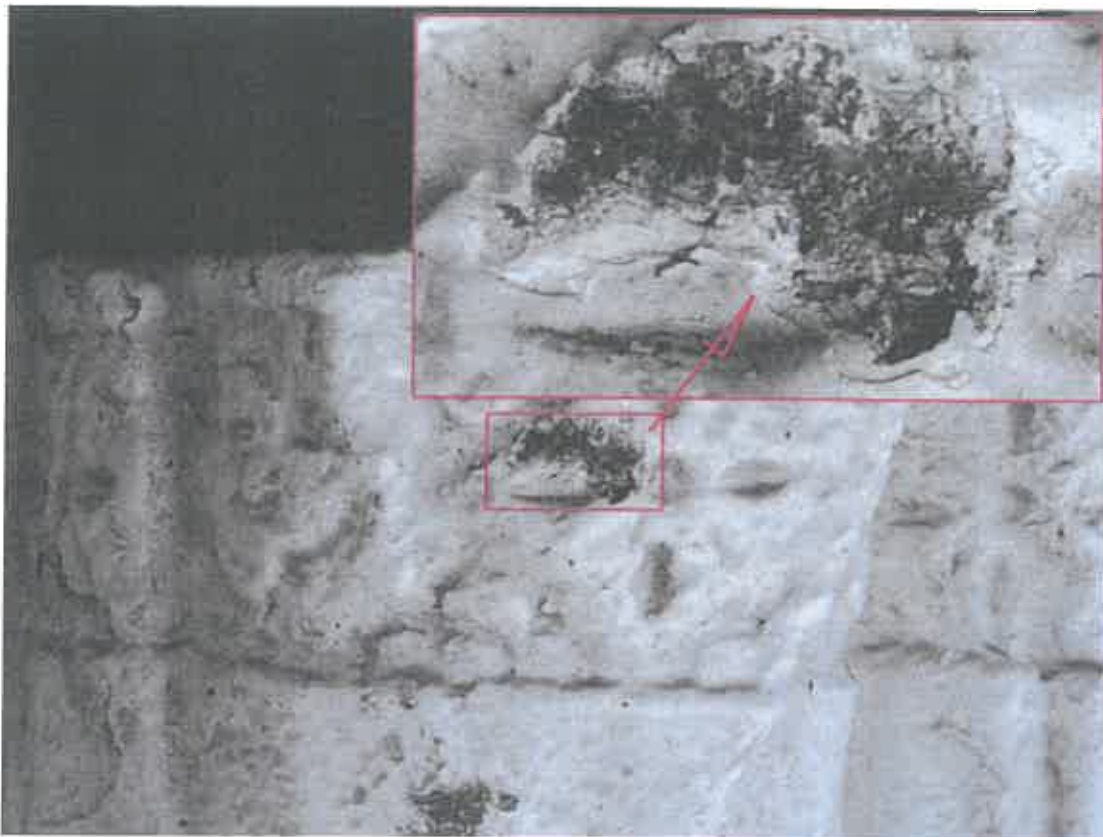
Fot. 10. Odkrywka – widoczne przemalowania olejne

Figura stoi na profilowanej płycie. Całość prawdopodobnie z piaskowca. Podczas oględzin wykonano dwie niewielkie odkrywki w celu sprawdzenia, z jakiego kamienia wykonano pomnik, jednak stan zachowania, a w szczególności twarde i trudne do usunięcia wtórne przemalowania, uniemożliwiają prawidłowe rozpoznanie. Jednak sposób trzeźwienia oczu wskazuje jednak na piaskowiec.

3. Wstępna dezynfekcja całego obiektu.
4. Usunięcie wtórnych przemalowań ze wszystkich elementów:
 - tynków i profili z zaprawy (wnęka),
 - figury z postumentem.
